L'esperienza del Parco Nazionale del Vesuvio (Napoli, Italia) nella sistemazione dei dissesti ambientali

G. MENEGAZZI

IL PROGETTO DEI LAVORI DI SISTEMAZIONE DEI DISSESTI AMBIENTALI NEL PARCO NAZIONALE DEL VESUVIO

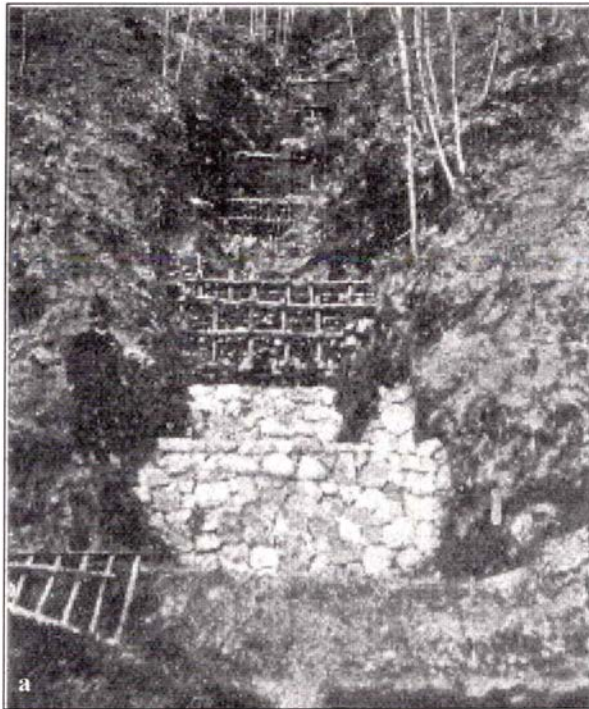
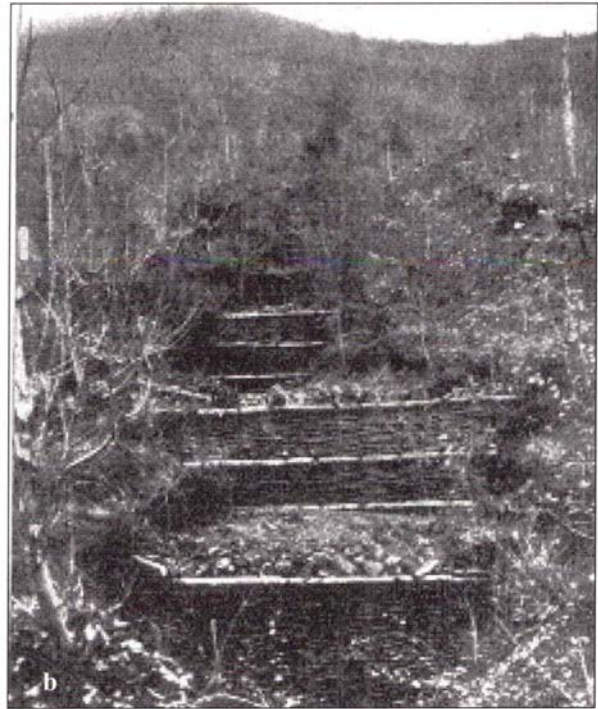
Fig. 1 - Briglia in legname e pietrame (a) e fascinata (b) edificate nel 1912 sotto la direzione dell'ing. La Cava sul Monte Somma.

In effetti le tecniche di Ingegneria Naturalistica sono state sempre adottate in passato, anche se spesso in maniera empirica. Con mia grande sorpresa ho riscontrato che è numerosa la bibliografia relativa ai lavori svolti sul Somma-Vesuvio per i quali sono state adottate tecniche riferibili, a volte chiaramente a volte indirettamente, alle tipologie di lavori tipiche dell'Ingegneria Naturalistica (SIMONETTI 1912) (Fig. 1).

Briglia in legname e pietrame. È stata realizzata eseguendo uno scavo a mano per la costruzione di un cassone di contenimento in legname di castagno scortecciato, con pali di diametro pari a 16-22 cm, tali da consentire le lavorazioni senza l'ausilio di mezzi meccanici, riempito a mano, successivamente, con materiale lapideo di varia pezzatura, reperito in loco. Nei pali utilizzati sono stati creati degli incastri ed impiegati chiodi e barre metalliche per le unioni. Le ali sono state bene ammorsate nelle sponde e, nella parte inferiore, si è avuto cura di realizzare un cuneo di pietra lavica con funzione antiersiva. La gaveta è stata eseguita con tondame di castagno di 8-10 cm di diametro. Per rendere i trasversi solidali tra loro sono stati utilizzati tondini in acciaio ad aderenza migliorata del tipo Feb 44K del diametro di 16 mm.
